הנידון: דו"ח פיקוח עליון – גן ניצנה – באר שבע

קובץ תמונות
סקר עצים בוגרים
באר שבע – גן ניצנה

יולי 2023

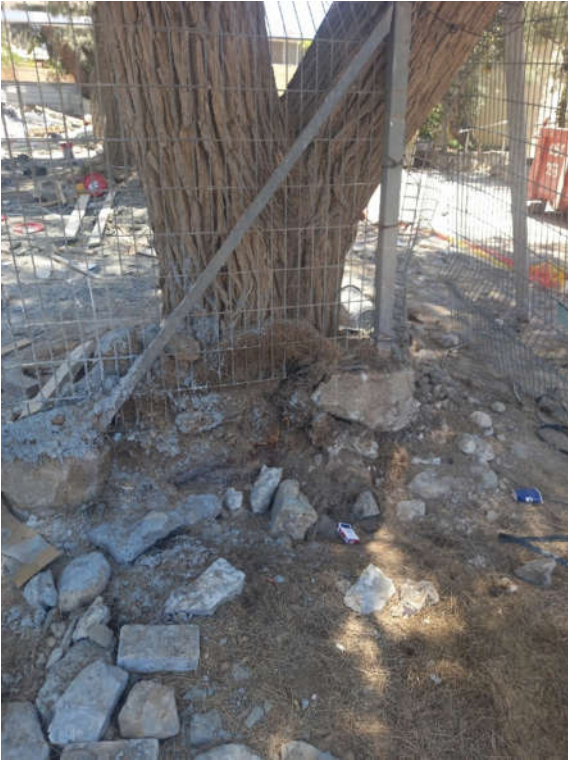
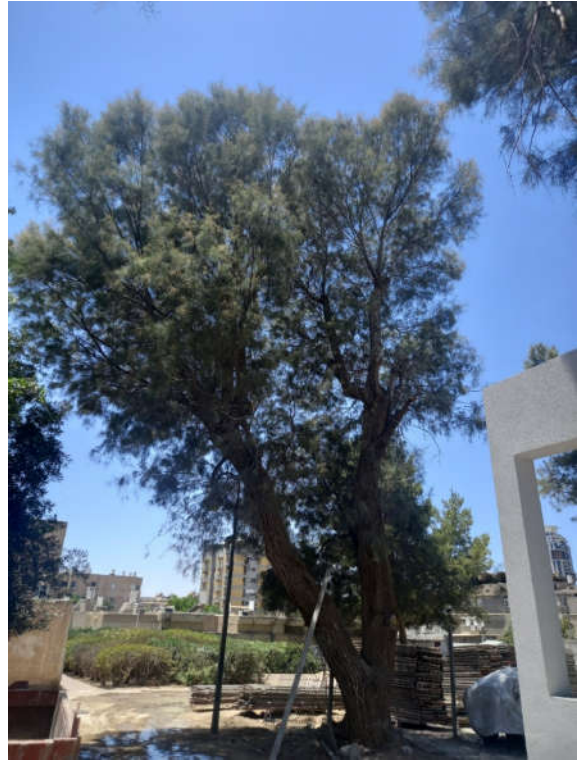
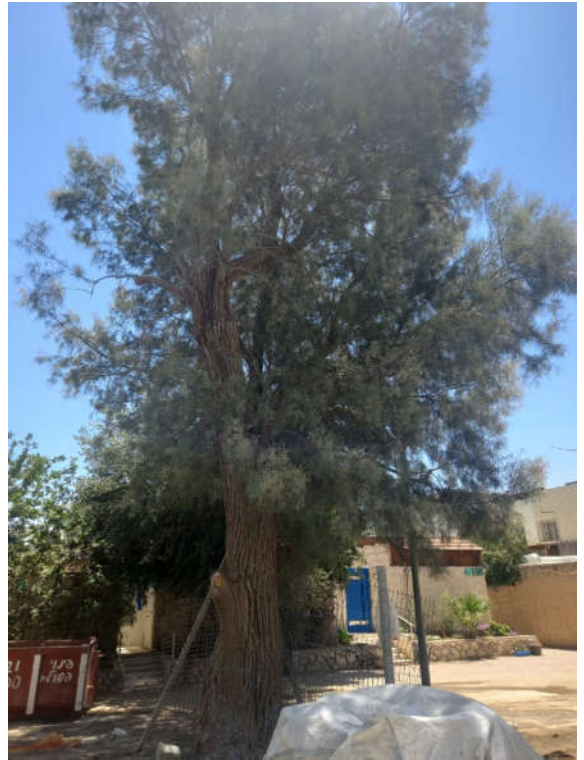
- 1.4 כל העצים שנשמרו נראים חיוניים עם עלווה ירוקה.
- 1.5 סמוך לעצים מס' 4, 5, 7, 8, 10 ו-21.1 נעשתה חפירה ושורשיהם נפגעו ונחשפו בעקבות העבודות ואף נעשתה הנמכת קרקע סביבם.

תאריך: 30/07/2023		באר שבע - גן ניצנה				
הערות / הנחיות להמשך	ייעוד העץ	מצב העץ	מרחק העץ מחפירה מתוכננת (מ')	קוטר גזע העץ (ס"מ)	מין העץ	מס' העץ
פעולות גיזום משמעותית על ידי גוזם מומחה בלבד להפחתת משקלים	שימור	נחפר קלות קרוב לגזע מצד הרחוב		35 / 40	אשל הפרקים	4
נמצא כ-1.2 מטר מתשתית מים מתוכננת (ללא חישוב כ-0.4 מטר חפירה)	כריתה	ענף שלד מרכזי נכרת, צמוד למבנה החדש, נחפר קלות קרוב לגזע מצד ברחוב	1.2	54	אשל הפרקים	5
נמצא כ-1.8 מטר מתשתית מים מתוכננת (ללא חישוב כ-0.4 מטר חפירה)	כריתה	נחפר קלות קרוב לגזע מצד הרחוב	1.8	24	אשל הפרקים	7
בוצעה הנמכת קרקע של כ-0.5 מטר קרוב לגזע העץ	כריתה	בוצעה הנמכת קרקע של כ-0.5 מטר מ-3 צידי העץ קרוב לגזע ונחפר קלות מצד הרחוב	3	52	אשל הפרקים	8
נמצא כ-1.2 מטר מתשתית חשמל מתוכננת (ללא חישוב כ-0.4 מטר חפירה), מתוכננת הגבהת קרקע בסביבת העץ כולל הידוק מצעים לדשא סינטטי	כריתה	גורדם בעבר, פריצת ענפי מים מרובים, פגיעות מכאניות בגזע	1.2	48	אשל הפרקים	9
נמצא כ-1.4 מטר מתשתית חשמל מתוכננת (ללא חישוב כ-0.4 מטר חפירה), קרוב לקיר תמך מתוכנן, מתוכננת הגבהת קרקע בסביבת העץ כולל הידוק מצעים לדשא סינטטי	כריתה	גורדם בעבר, פריצת ענפי מים מרובים, שורשים חשופים, פגיעות מכאניות בגזע	1.4	42	אשל הפרקים	10

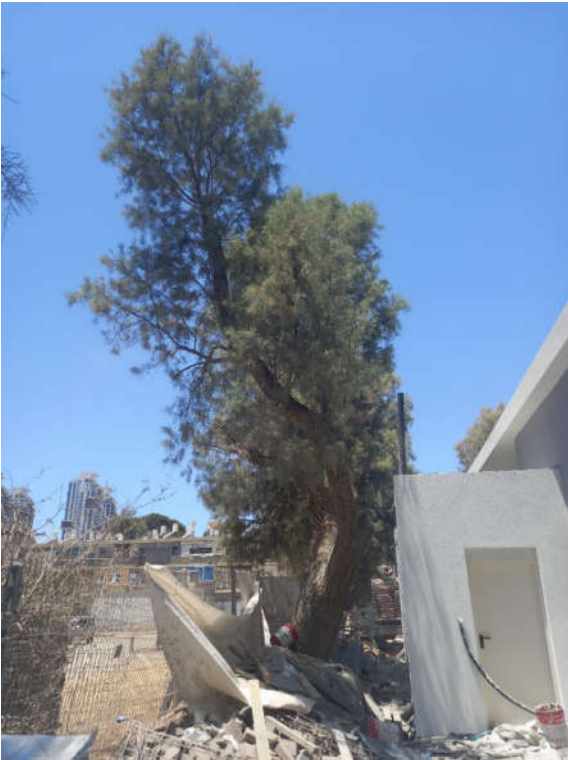
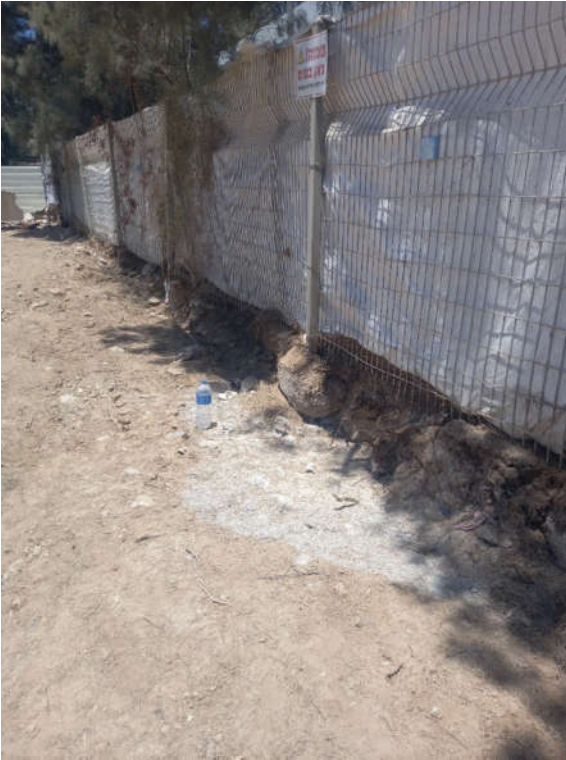
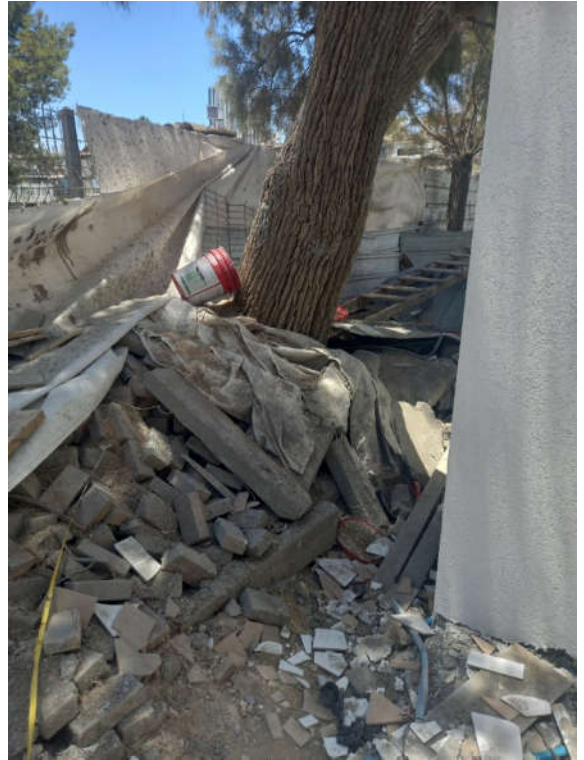
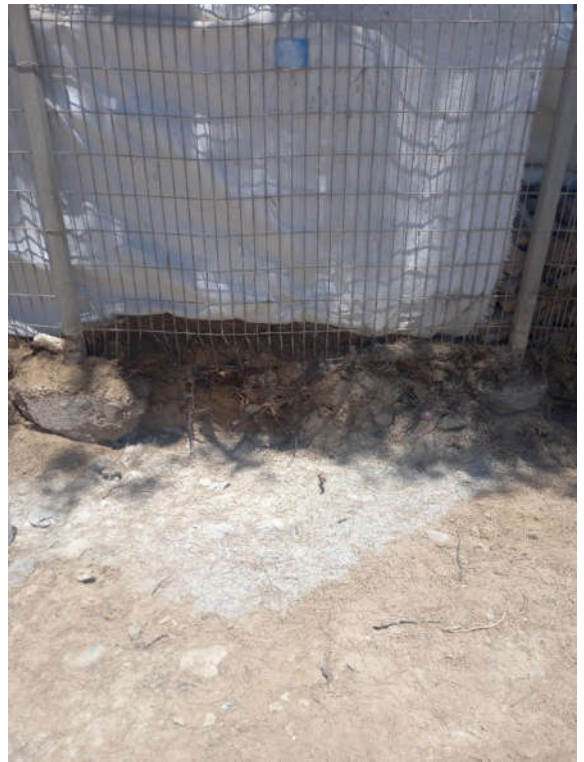
- 1.6 עץ מס' 5 קרוב למבנה ונגזמו לו ענפי שלד מרכזיים, העץ נוטה מעט לכיוון המבנה.
- 1.7 לעצים מס' 11, 14, 15, 16 ו-21 ישנם חורי מזיקים ונקרים בגזעים ובענפי השלד. בעקבות קידוחי המזיקים התפתח רקבון בענפי השלד או הגזעים של העצים.

- 1.8 סמוך לעצים נוסעים / נסעו כלים כבדים ודחסו את האדמה סביב הגזעים של העצים.
- 1.9 בקרבת עצים מס' 5, 7, 9 – 12 נחפרו כלונסאות, לדברי המפקח הכלונסאות פגעו בשורשים משמעותיים.

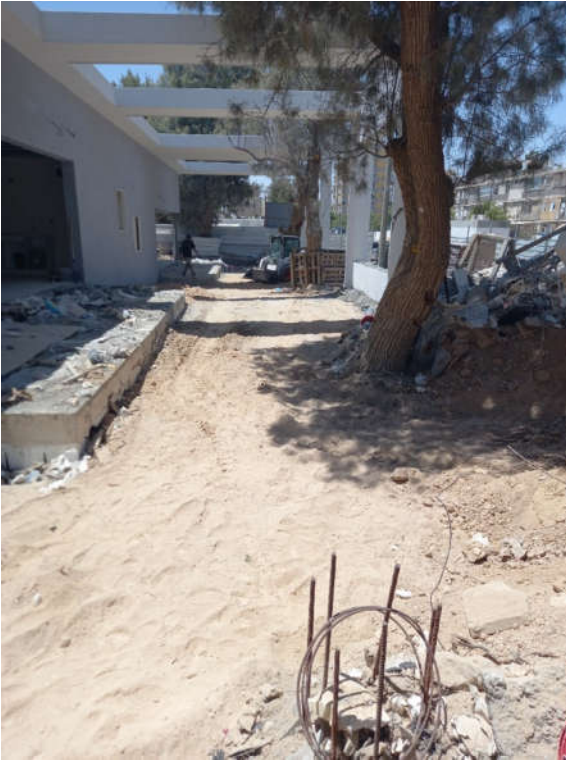
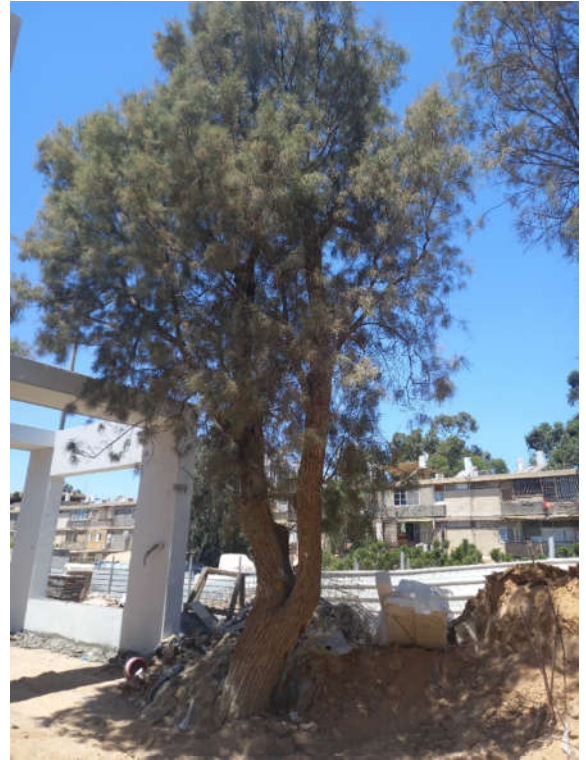
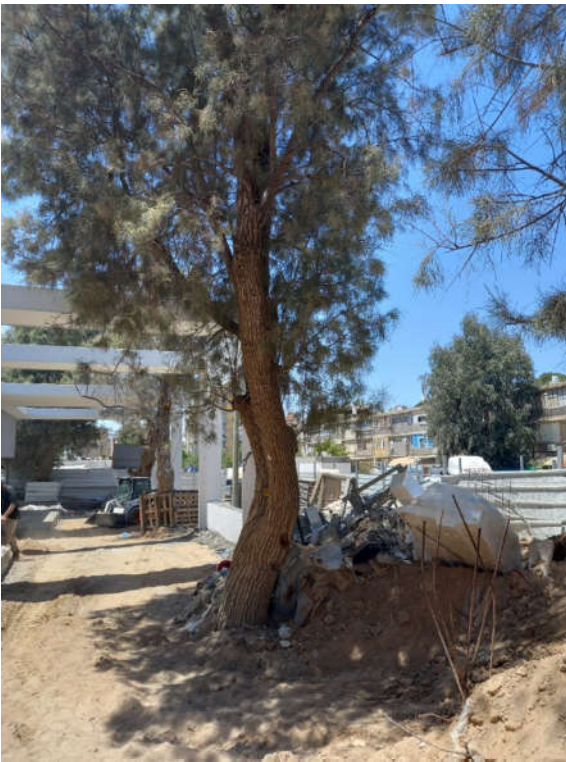
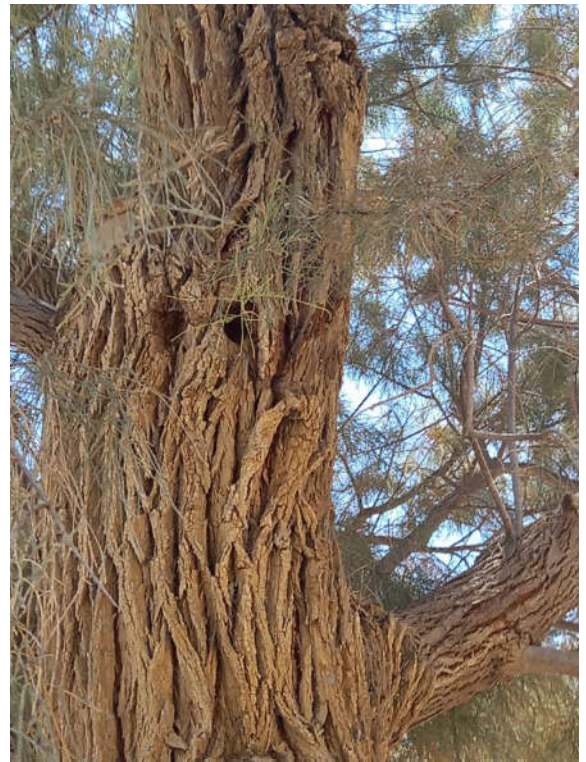
נמצא כ-1.2 מטר מתשתית חשמל מתוכננת (ללא חישוב כ-0.4 מטר חפירה), מתוכננת הגבהת קרקע בסביבת העץ כולל הידוק מצעים לדשא סינטטי	כריתה	גורדם בעבר, פריצת ענפי מים מרובים, עקמומי, פיצול חד של ענפי שלד, נוברי גזע ורקבון בגזע	1.2	48	אשל הפרקים	11
גיזום העץ להפחתת נוף, יש לשמור את האזור המגונן סביב העץ ללא הידוק מצעים, לפי מצב קיים	שימור	גודם בעבר, פריצת ענפי מים מרובה		55	אשל הפרקים	12
נמצא כ-1.2 מטר מתשתית מים מתוכננת (ללא חישוב כ-0.4 מטר חפירה), מתוכננת הגבהת קרקע בסביבת העץ כולל הידוק מצעים לדשא סינטטי	כריתה	גודם בעבר, פריצת ענפי מים מרובה	1.2	54	אשל הפרקים	13
	כריתה	גורדם בעבר, פריצת ענפי מים מרובה, קידוח של מזיק בגזע וריקבון בגזע	1.2	40	אשל הפרקים	14
	כריתה	גורדם בעבר התפרצות ענפי מים ברובים, חדירת מזיקים ורקבון בענפי שלד	1.2	25 / 30	אשל הפרקים	15
גיזום העץ להפחתת נוף, יש לשמור את האזור המגונן סביב העץ ללא הידוק מצעים, לפי מצב קיים	שימור	גורדם בעבר התפרצות ענפי מים ברובים, חדירת מזיקים ורקבון בענפי שלד		58	אשל הפרקים	16

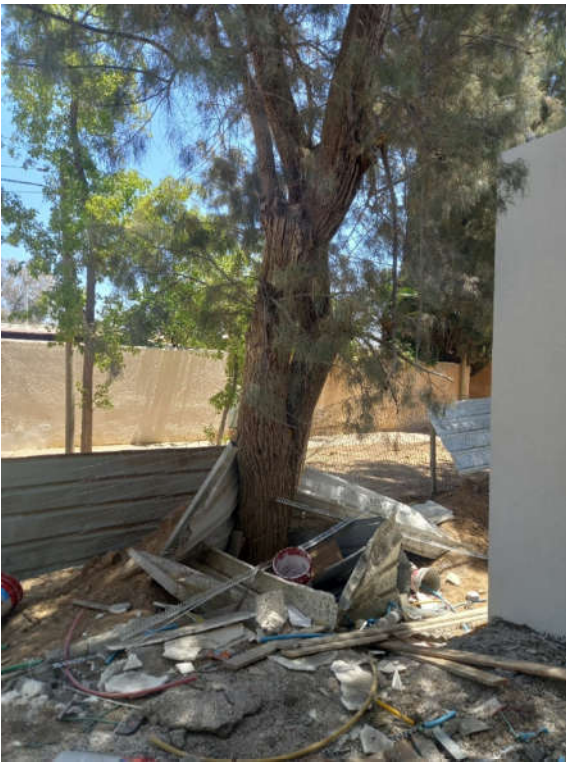
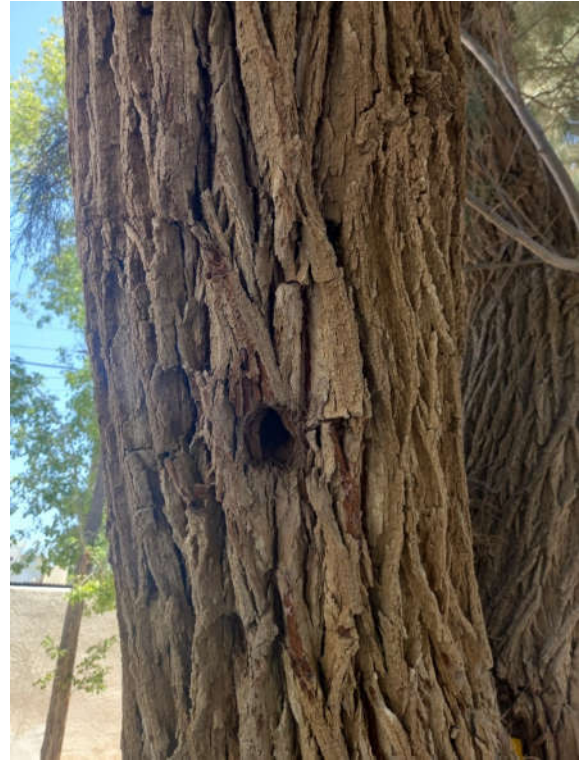
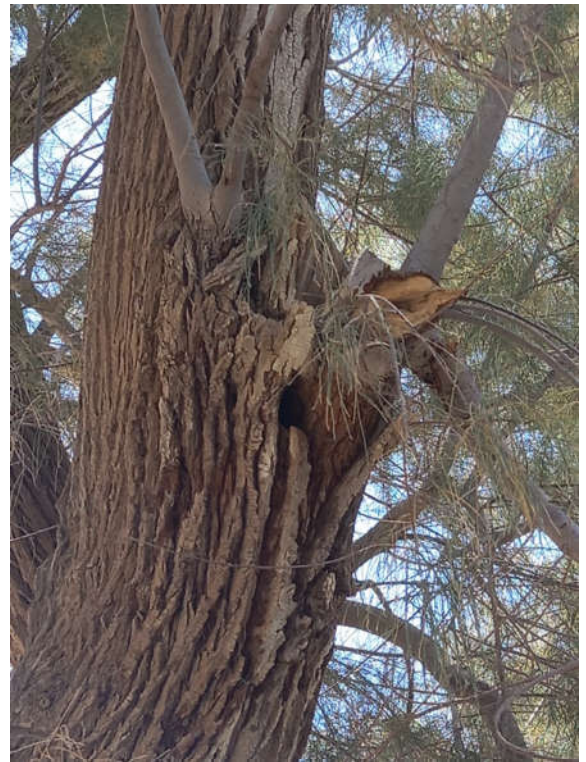
- 1.10 כ-1.5 מטר מעץ מס' 14 נחפרה רחבת כניסה לגן ונחפרו גם כלונסאות לביסוס המבנה.

- 2.1 מתוכננים עבודות נוספות בקרבת העצים.
- 2.2 בניית קיר צמוד לעצים 9 – 11.
- 2.3 חפירה לצורך הנחת קו מים בקרבת עצים מס' 9 – 12 כולל חפירה לצורך הנחת קו מים תאגידי מצד שני של עץ מס' 12.
- 2.4 חפירה לצורך הנחת קו ביוב משני צידי המבנה בקרבת עצים מס' 14, 15 ו-6, 7.
- 2.5 מצורפת טבלה עם סיכום המלצתינו א. ליעודי העצים ב. להנחיות להמשך.
- 2.6 לפי המלצת חוזר מנכ"ל משרד החינוך יש לבצע סקר פעם בשנה לעצים לשימור.

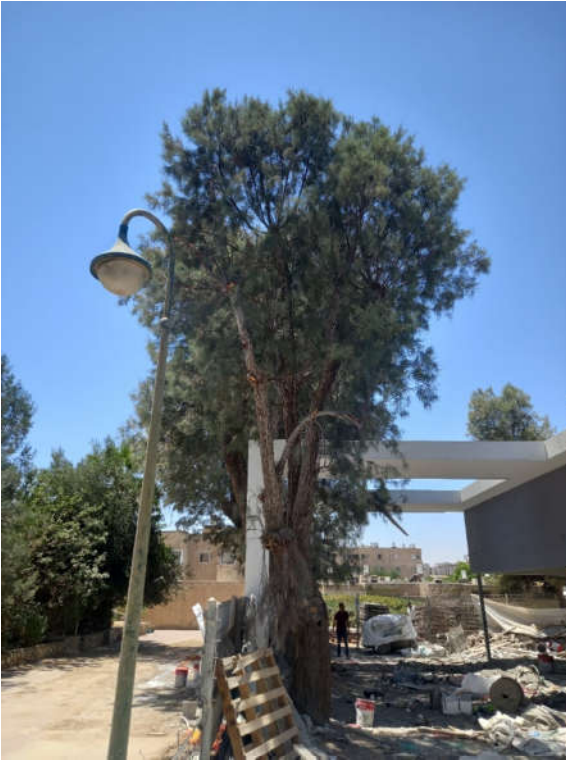
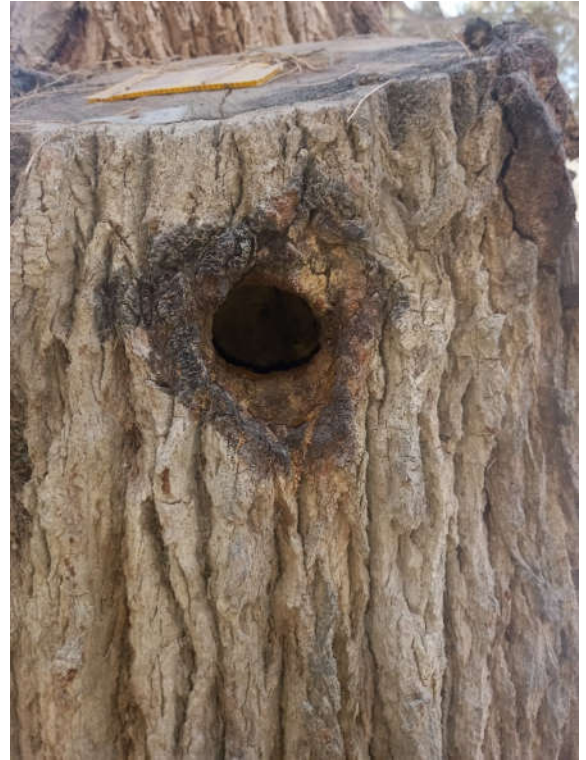
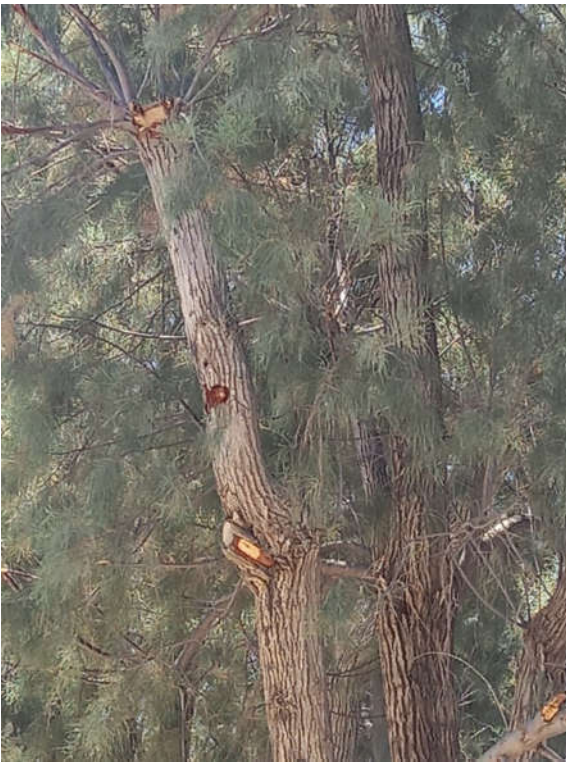
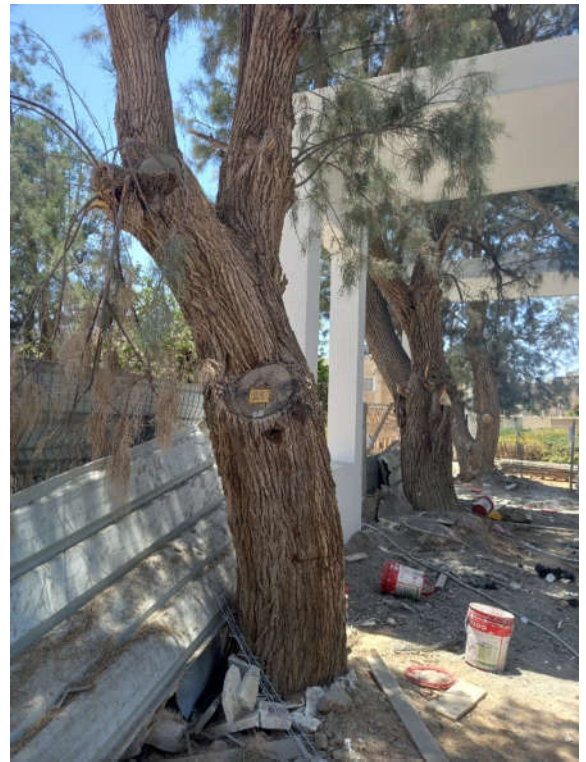
מס' העץ	מין העץ	קוטר גזע העץ (ס"מ)	מרחק העץ מחפירה מתוכננת (מ')	מצב העץ	ייעוד העץ	הערות / הנחיות להמשך
21	אשל הפרקים	48		גורדם בעבר התפרצות ענפי מים ברובים, חדירת מזיקים ורקבון בענפי שלד	שימור	גיזום העץ להפחתת נוף, יש לשמור את האזור המגונן סביב העץ ללא הידוק מצעים, לפי מצב קיים
21.1	אשל הפרקים	57		גורדם בעבר התפרצות ענפי מים ברובים, בוצעה הנמכת קרקע צמוד לגזע העץ, התייבשויות בגזע	שימור	פעולות גיזום משמעותית על ידי גוזם מומחה בלבד להפחתת משקלים
